DE CÓMO SE SOLUCIONÓ UN PROBLEMA DE EROSIÓN RECURRENTE POR EL RÍO SINÚ EN TREMENTINO

Por: Carlos Rodríguez Amaya¹

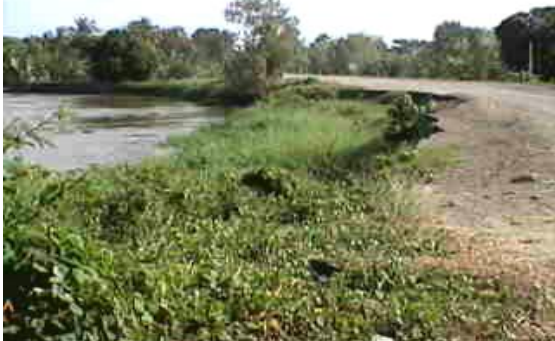
Por muchos años, en especial durante los períodos de invierno, la carretera Lorica - San Bernardo del Viento fue afectada por los procesos de erosión causados por el río Sinú sobre su margen izquierda en el sitio Trementino (Fotografía 1), con afectación directa sobre el tránsito de vehículos de carga y de pasajeros, y notorio efecto sobre la economía regional, en particular la de origen turístico.

Fotografía 1.- Condición del río a septiembre de 2003: Media banca de la carretera destruida por la erosión.

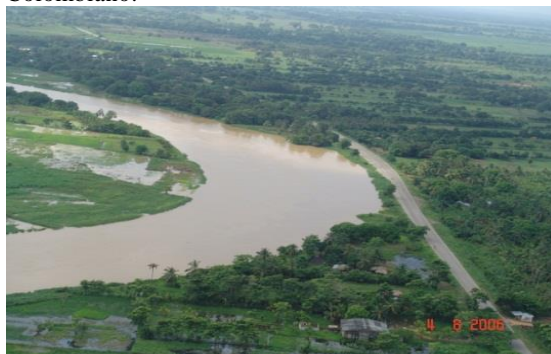
La Fotografía 2 presenta la situación en Trementino tres años después de ejecutada la obra, condición estable que permanece desde entonces, tiempo durante el cual no se ha hecho mantenimiento alguno, generándose así ahorros adicionales para el Estado Colombiano.

Fotografía 2.- Río Sinú en Trementino tres años después de instalado el campo de paneles sumergidos.
